5m-IRI:n soveltuvuus tien epätasaisuuksien kartoittamiseen

Tielaitoksen
selvityksiä
39/1999

Marko Niku

Tielaitos
Konsultointi
Tiestötietopalvelut/Pohjois-Suomi

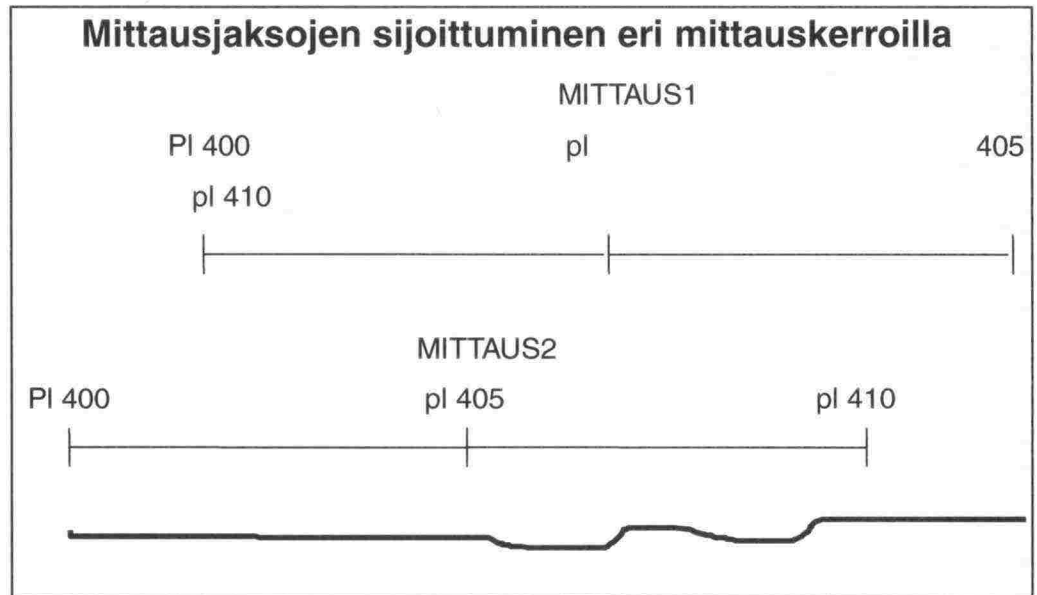
KUVA 1. Ylin jana (MITTAUS1) kuvaa mittauskerran 1 mittausjaksojen sijoittumista vauriokohdalle ja alempana oleva jana (MITTAUS2) vastaavasti mittauskerran 2 sijoittumista samalle vaurio-osuudelle. Alimpana on päällysteen yläpinnan pituusleikkaus, jossa on paikallista epätasaisuutta.

Kuvassa 1. on selvitetty esimerkillä mittausjakson vaikutusta tuloksiin. Tummennetulla viivalla on kuvattu tienpintaa jossa on paikalliset epätasaisuudet. Ylinnä olevaan mittaus1-janaan epätasaisuudet ovat sijoittuneet siten että molemmat jaksot (5 m) ovat laskeneet osan epätasaisuudesta mukaan. Mittaus2-janassa koko epätasaisuusosuus on sijoittunut yhdelle mittausjaksolle, joten se antaa suuremman 5m-IRI:n mittausjaksolle (5 m) kuin mittaus1.

Kuvan 1. Tapauksessa mittauskerran 1 mittausjakso on siirtynyt n. 2m edemmäs kuin mittauskerran 2 jakso. Kyseinen kohta antaa eri 5m-IRI arvot, koska vauriot mittauksessa jakaantuvat kahdelle 5 m:n jaksolle, kun taas mittauksessa 2 yhdelle jaksolle ja näin suhteessa nostattavat 5m-IRI:n arvoa verrattuna mittaukseen 1. Kyseistä kuvan 1 ongelmaa esiintyy lähinnä pakkaskatkojen kaltaisilla (reiät, paikkaukset jne.) vaurioilla. Yleensä kyseiset kohdat eivät vaadi erikoista rakenteen peruskorjausta, vaan ne poistuvat yleensä päällysteen levityksen yhteydessä. Edellä mainitun ominaisuuden vuoksi lyhyet, yhden jakson korkeat arvot saattavat tasoittua kahdelle jaksolle. Tämän ilmiön vaikutus rakenteellisten vaurioiden kartoittamisessa on merkityksellinen.

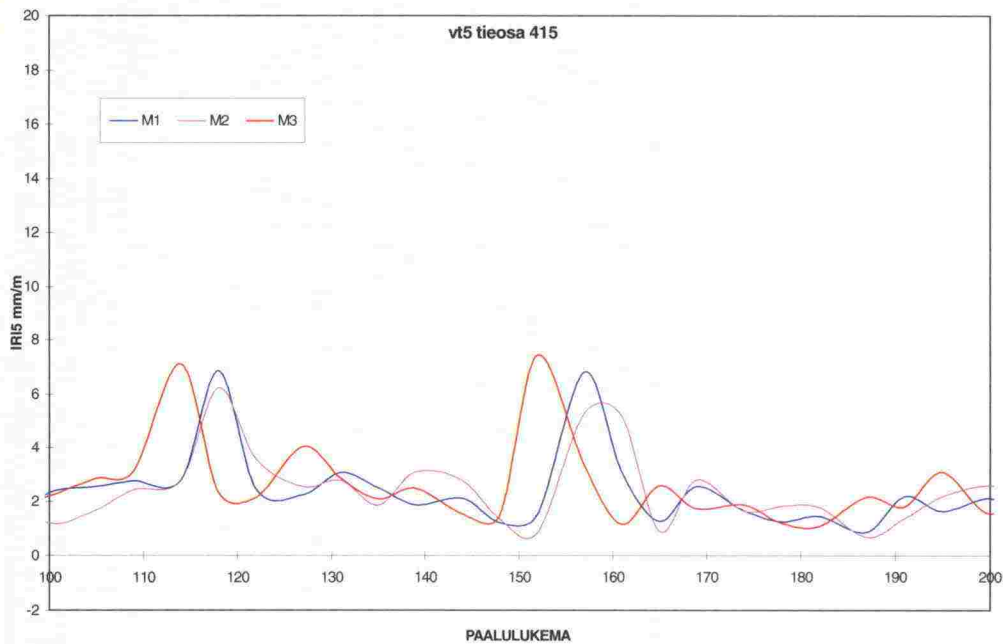
Auton ajolinjojen merkitys kohteiden paikallistamiseksi on kuvissa 2 ja 3 esitetty ongelma joka johtuu ajolinjojen merkityksestä. Tässä tapauksessa ennen tieosaa 415 oli jo mitattu tieosa 416 (2-suunta) ja mittausmatkan eroksi koko mittausmatkalta tuli vain 2 m. Kohteen keskellä M3:ssa on tapahtunut 5 m:n mittausjakson siirtymä, joka näkyy M3:n poikkeamana mittautuloksissa. Mittauksissa ei ole todettu yli 2:n pulssin siirtymiä (10 m), joten vauriokohta pystytään oikein suoritettulla yhdellä mittauksella varmuudella osoittamaan +/- 5 m:n tarkkuudella.

Kuva 2. Editoimaton mittausdaatta, missä on mitattu sama kohta tieosalta 3 kertaa, yhdellä mittauskerralla on tapahtunut selvä 5m:n siirtymä paalutuksessa.

Kuvissa 2 ja 3 on paikalliset lyhyet (alle 5 m) reunapainumat, jotka aiheuttavat auton keinuntaa.

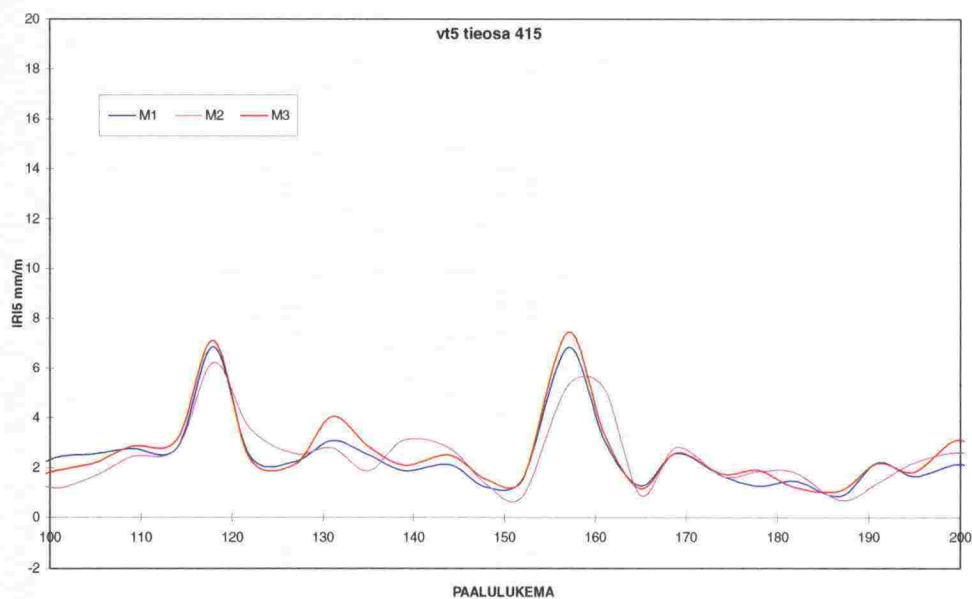
Kuva 3. Editoitu mittausdaatta, missä on yksi poikkeava mittauskerta (M3) on editoimalla lähtötiedoston paalutusta saatu kaikkien paalutus samalle vauriokohdalle.

Kuvassa 3. On mittautuloksia editoimalla tehty yhden mittausjakson lisäys merkitsemättömälle paalulukemalla (5m-IRI < 1.5 mm/m). Tällöin tutkimuksiin on saatu vaadittava tarkkuus.

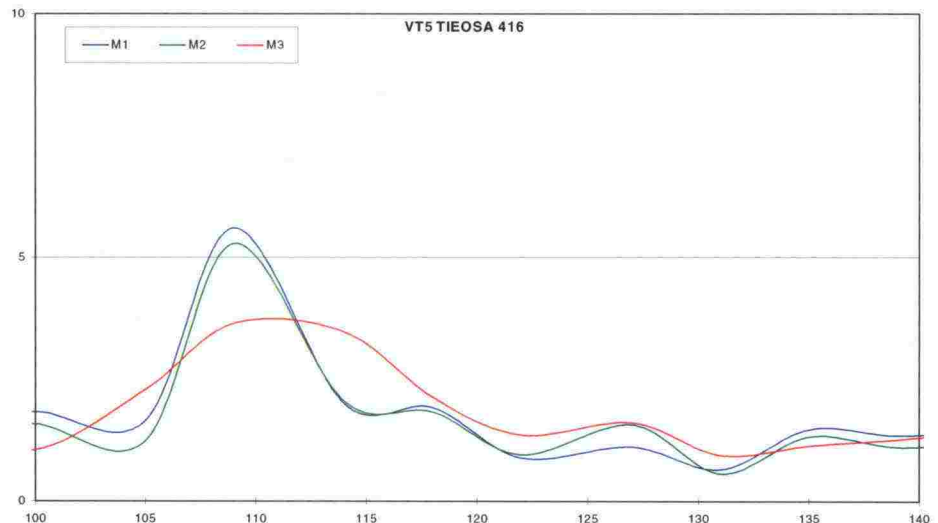
Kuva 4. on esimerkki miten mittauksien (Kts kuva 1.) 1 ja 2 (M1 JA M2) mittausjaksot ovat sijoittuneet vauriokohtaan nähden identtisesti samalle välille, kun taas mittaus 3:lla (M3) on ollut siirtymää. Kun väliltä PL 105-122 lasketaan keskiarvot $M1 = 2.40$, $M2 = 2.26$ ja $M3 = 2.57$ niin huomataan, että tulokset asettuvat 0.3 mm/m:n sisälle. Tämäntyyppinen siirtymä on hankala tuloksien analysoinnissa ja hyvä esimerkki siitä jos olisi mitattu vain kerran (M3) ja luotettu yksistään 5m-IRI-arvoon, niin vauriokohta olisi jäänyt merkkeamatta. Tämä kohta kuitenkin löytyy kun käytetään 15 m:n liukuvaa keskiarvoa ja rajaksi laitetaan 3 mm/m . Tuloksien analysointiin palataan kappaleessa 7.

Kuva 4. Mittausjaksojen siirtyminen on aiheuttanut mittauksessa 3 (M3) 5m-IRI arvon pienentymisen n. 2.0 mm/m

Kuvassa 4. on routavaurio, pituushalkeamaa ja reunapainumaa. Tie kuitenkin suhteellisen tasaista.

Kuvan 4. kaltainen yksittäisen epätasaisuus tulee poistumaan seuraavassa päällysteen uusinnassa, sillä levityskalusto pystyy oikaisemaan lyhyet painumat. Tähän palataan myöhemmin. Tästä kohdasta on vielä hyvä todeta se, että jos epätasaisuusarvot pysyttelevät pitkään alhaalla ja nousevat sitten nopeasti yli 4 mm/m , niin ainakin silmämääräinen havainnointi pitäisi suorittaa kyseisellä kohdalla.

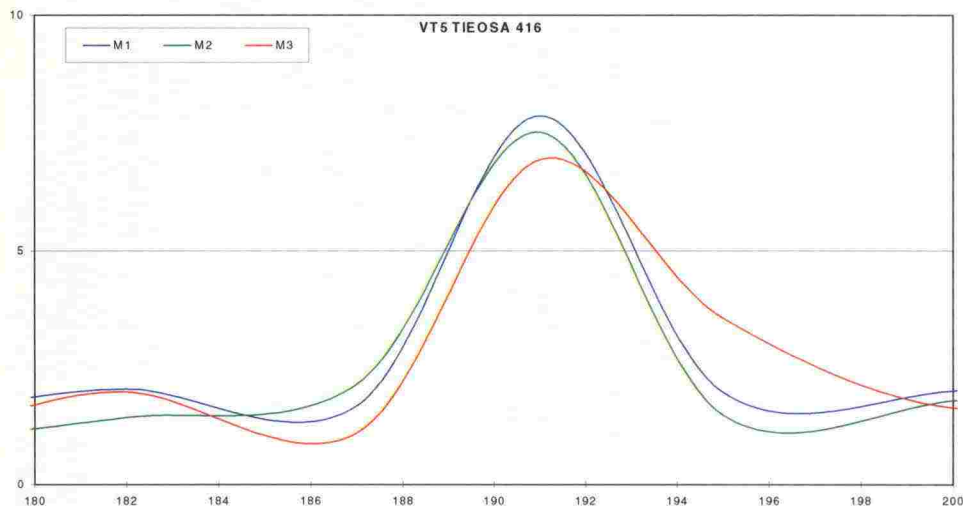
Kuva 5. Mittauksessa 3 (M3) on tapahtunut lievä siirtymä ja maximi arvo eroaa minimistä 0.94 mm/m ($M1=7.87$, $M2=7.52$, $M3=6.93$).

Tämäntyyppiset siirtymät olivat yleisimpiä ja niiden vaikutus tuloksien arvoihin ja vaurioiden määrittämisen tarkkuuteen on minimaalisen pieni. Kuvassa 5. Paalulla 191 on pakkaskatko ja lyhyt painuma (2 m) ja mittausjaksot ovat osuneet juuri vaurion kohdalle. Tutkimuksissa todettiin että tien epätasaisuuden kasvaessa myös toistomittauksien tuloksien erot kasvavat. Vauriokohdan ollessa pitempi kuin 10 m. mittausjaksojen siirtymän aiheuttama vauriokohdan paikantamisen tarkkuudesta johtuva ongelma häviää ja sen vaikutus säilyy ainoastaan 5m-IRI arvoon.

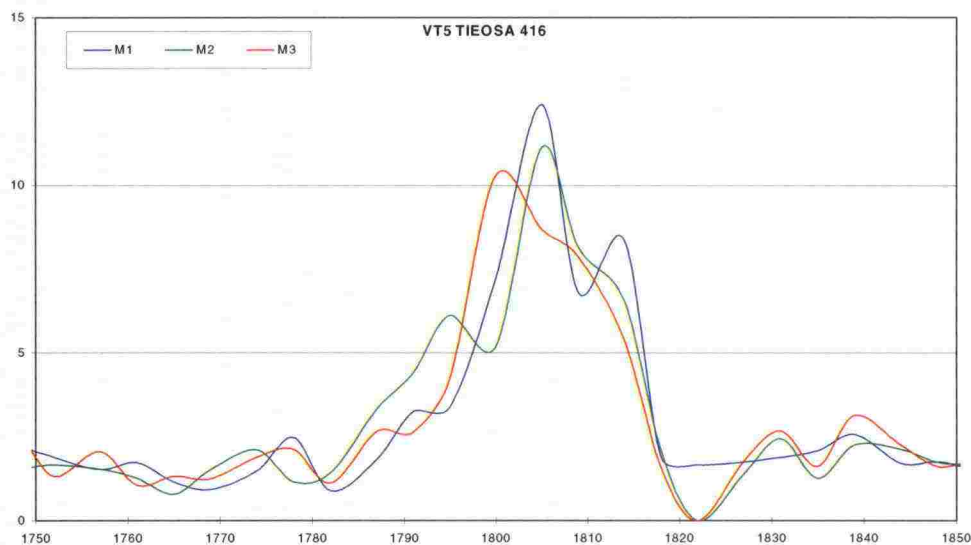
Kuva 6. Kuvan epätasaisuudet sijaitsevat pitemmällä matkalla, jolloin myös mittausarvojen hajonnat suurenevät.

Kuvassa 6. On rummun siirtymäkiilojen aiheuttamat epätasaisuudet. Paikalla on kaksi pakkaskatkoa ja rumpuheitto.

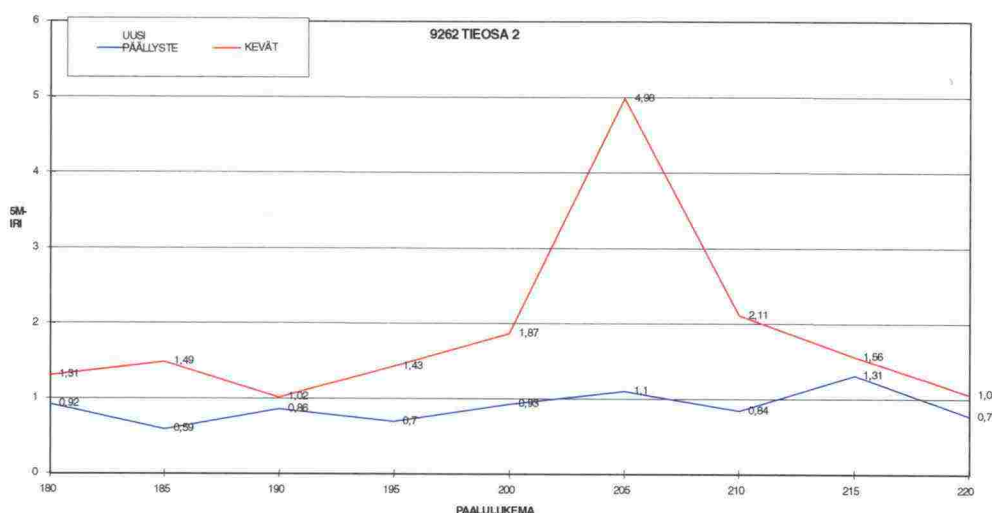
Kuva 7. Kuvassa punainen käyrä kuvaa lievää pakkaskatkoa, joka on kuitenkin poistunut päällystystyön jälkeen (sininen kuvaaja).

Kuvassa 7. on tyypillinen pakkaskatkon aiheuttama epätasaisuuskäyrä, jossa yksi arvo nousee yli 5 mm/m ja lisäksi kulmakerroin käyrässä on ennen ja jälkeen jyrkkä. Tämä kertoo vauriosta sen, että pakkaskatkon kohdalla ei ole tapahtunut routimista eikä reunojen painumista, joten suuresta rakenteellisesta vauriosta ei ole kysymys. Alla olevassa kuvassa 8. on sitä vastoin tapahtunut paalulla 3090 epätasaisuuden nousua ($2,61 > 3,86$) ennen varsinaista huippuarvoa (5,98). Kyseisen nousun voi aiheuttaa kaksi eri syytä, eli mittausjaksot eivät ole osuneet kohdalleen (vrt. Kappale 6) tai pakkaskatkon lisäksi tiellä on myös muita vaurioita.

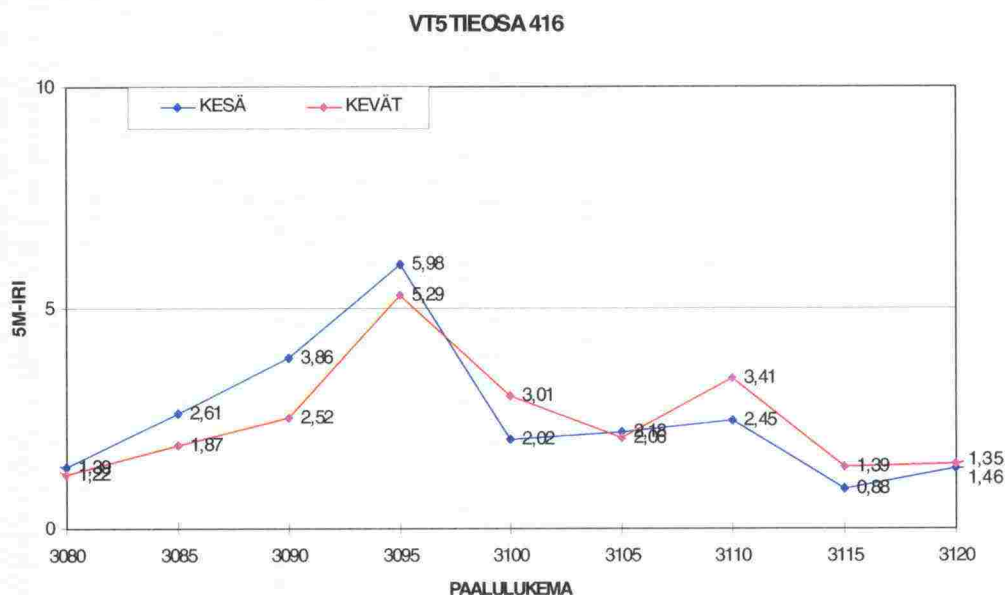
Kuten edellä on tullut ilmi voidaan pakkaskatkot jakaa kahteen pääryhmään, lievät ja kohtalaiset pakkaskatkovauriot. Lievän pakkaskatkon tunnusmerkit ovat vain yksi arvo yli 5 mm/m ja amplitudin maksimiarvo alle 6 mm/m (edellisen tai jälkeisen arvon erotus maksimiarvosta). Lisäksi kulmakerroin on jyrkkä $> 0.5\text{mm/m}$ (edellisen tai jälkeisen arvon erotuksen suhde mittausjaksoon). Lievän pakkaskatkon kaltaisen kuvaajan voi myös antaa alle 5:n metrin paikallinen vaurio, kuten reiät, mekaaniset vauriot tiessä yms. Kuvassa 8 on esimerkki lievän pakkaskatkon käyrästä (kevät).

Kuva 8. Kuvassa on kesä- ja kevätmittauskuvaajat tieltä, missä pakkaskatko ja lievä painuma pakkaskatkon jälkeen (tieosa mitattu 2. Suuntaan)

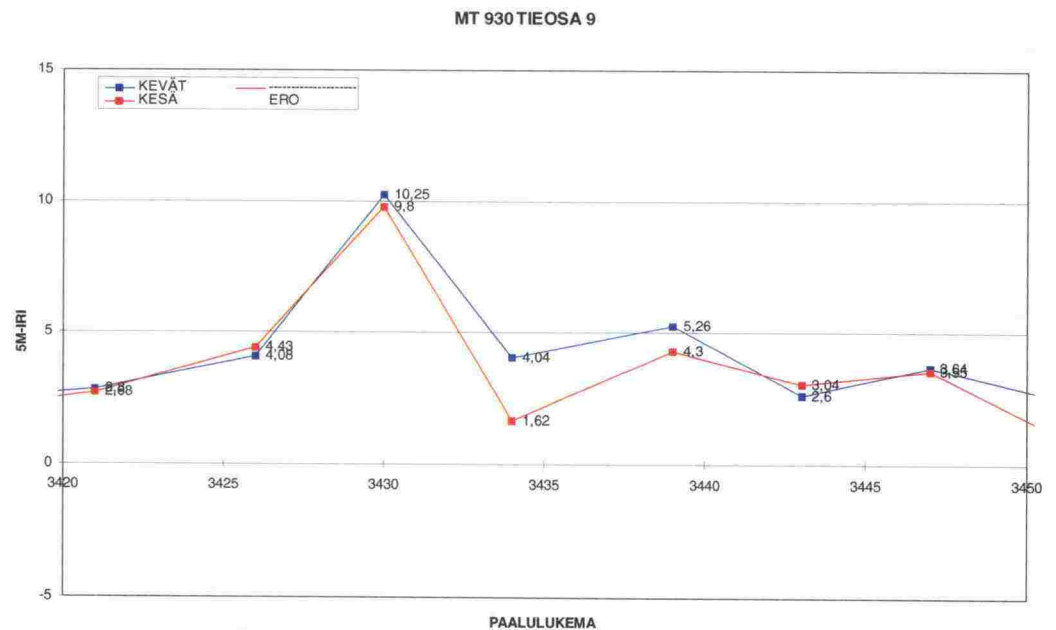
Kuva 9. Kohtalaisen pakkaskatkon aiheuttama 5m-kuvaaja.

Kuvassa 9. on kohtalaisen pakkaskatkon aiheuttama käyrä. Pakkaskatkon lisäksi heti sen jälkeen on ollut epätasaisista reunapainumaa joka on jatkunut heti katkon jälkeen. Kyseisestä kuvaajasta ei pysty yksistään selvittämään vaurion syytä vaan käyrä on tyypillinen pakkaskatkolle vain nousevan kulmakertoimen ja amplitudin osalta.

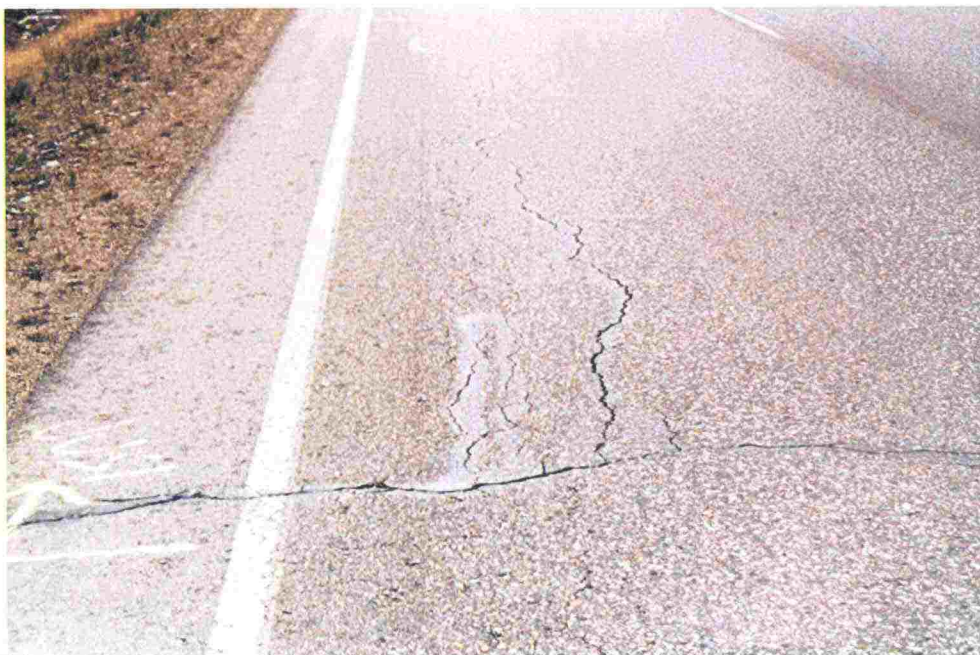
Valokuva 1. Kuvassa on tyypillinen kohtalainen pakkaskatko, jonka 5m-IRI on esitetty kuvassa 9.

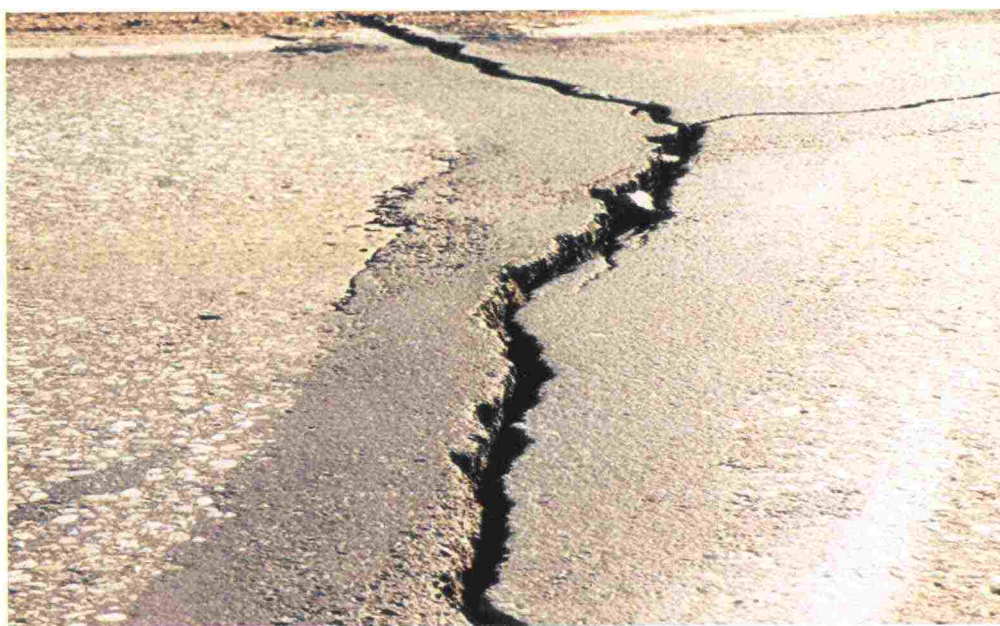
Valokuva 2. Poikkihalkeama tiessä, jonka käyrä voi olla vaurion lyhyiden vuoksi kohtalaisen pakkaskatkon muotoinen. Tämän tyyppistä vauriota ei voida lukea pakkaskatkoksi vaan pahaksi routavaurioksi. Yleensä vauriokohta ulottuu pitemmälle matkalle.

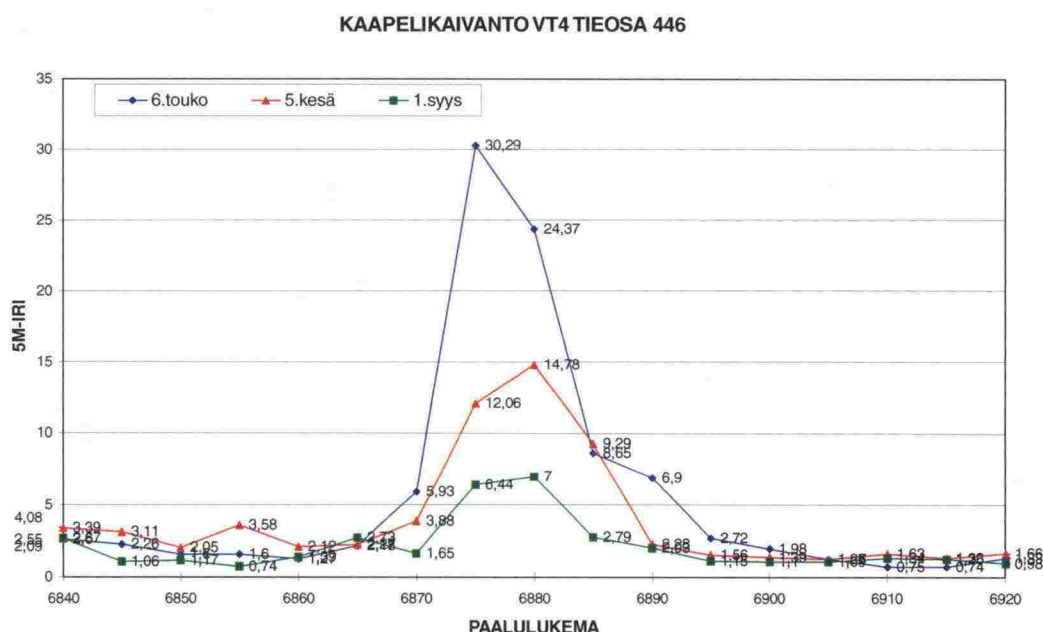
Kuva 10. Putki/kaapelikaivannon 5m-kuvaaja.

Kuvassa 10. On putkikaivanto jonka ympärillä oleva tierakenne routii. Tämä kaivanto sijaitsi valtatiellä ja aiheutti tärinävaikutuksia n. 20 m:n päässä olevaan rakennukseen. Kaivannon keskeltä mitattiin parhaimmillaan n. 40 mm:n painuma. Kesän aikana painuma tasoittui, mutta vielä syksylläkin se oli liian iso ajatellen valtatieluokkaa. Kuvaajasta käy hyvin selville miten kaivannon ympärillä oleva tie routii, mutta kaivanto pysyy sulana ja maksimi roudan aikana painuma on suurin

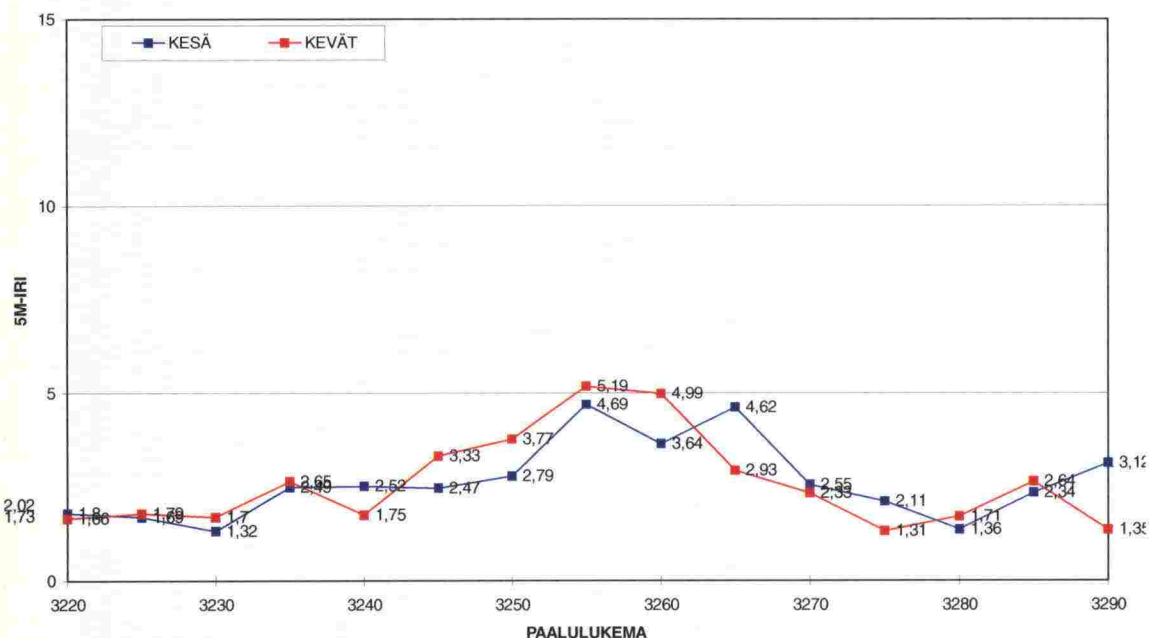
VT 5 TIEOSA 416

Kuva 11. Lievä routimaton rumpuvaurio

Kuvassa 11. on lievä rumpuvaurio. Erilaisuus esim. pakkaskatkoihin ja kaapelikaivantoihin on kuvaajan muoto. Yleensä rumpuvaurioissa 5m-IRI-arvot alkavat tasaisesti kasvamaan lähestyttäessä itse rummun kohtaa. Kyseinen rumpu oli hyvin lähellä päällysteen yläpintaa joten siirtymäkiila oli lyhyt, tai sitä ei ollut ollenkaan. Kyseiset rummut ovat hyvin yleisiä kovalle maalle rakennetulla penkereellä ja tämän tyyppiset 5m-IRI-arvot eivät aiheuta korjaustoimenpiteitä jos itse rummut ovat ehjiä.

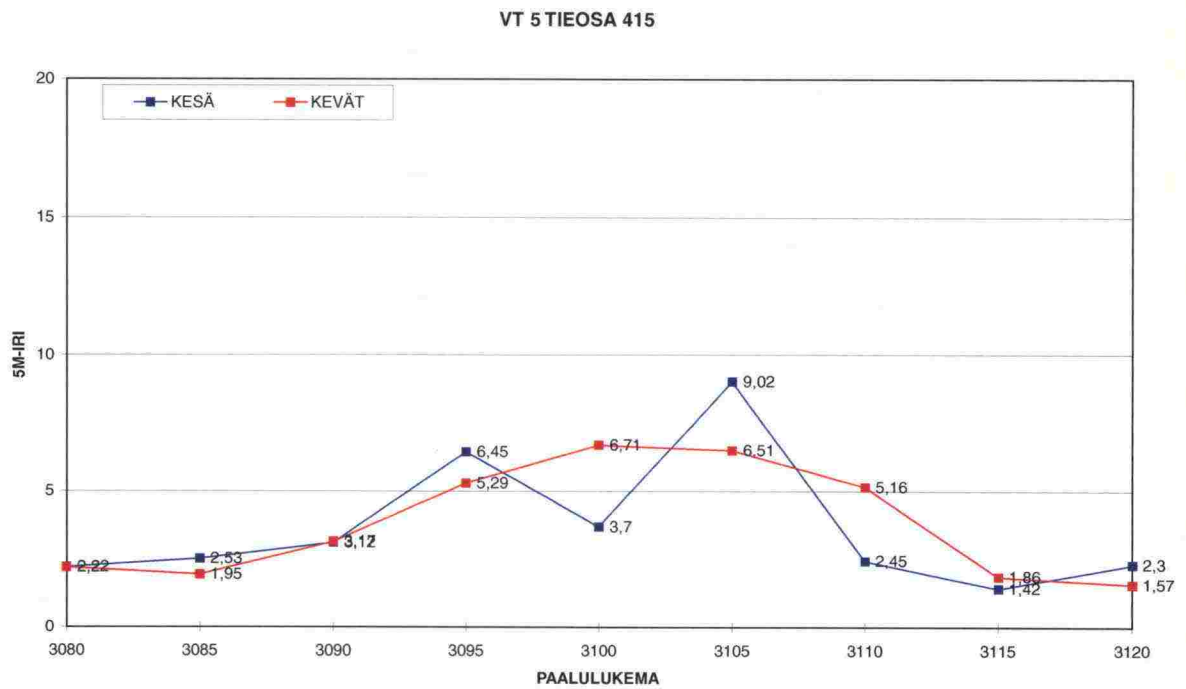
Kuva 12. Kohtalainen rummun siirtymäkiilavaurio

Kuvassa 12. on kohtalainen rummun siirtymä kiilavaurio, jonka Kesäkuvaajasta nähdään selvästi siirtymäkiilojen aiheuttamat "piikit", rummun kohdan ollessa hieman tasaisempaa. Kevätkuvaajassa on tapahtunut lievä siirtymä joka on tasoittanut piikit. Tässä kevätkuvaajan rummulle tyypilliset ominaisuudet ovat kadonneet ja käyrän voi tulkita myös yksittäiseksi tasaiseksi painumaksi. Kyseisellä kohdalla oli selvät routivuuden merkit päällysteessä.

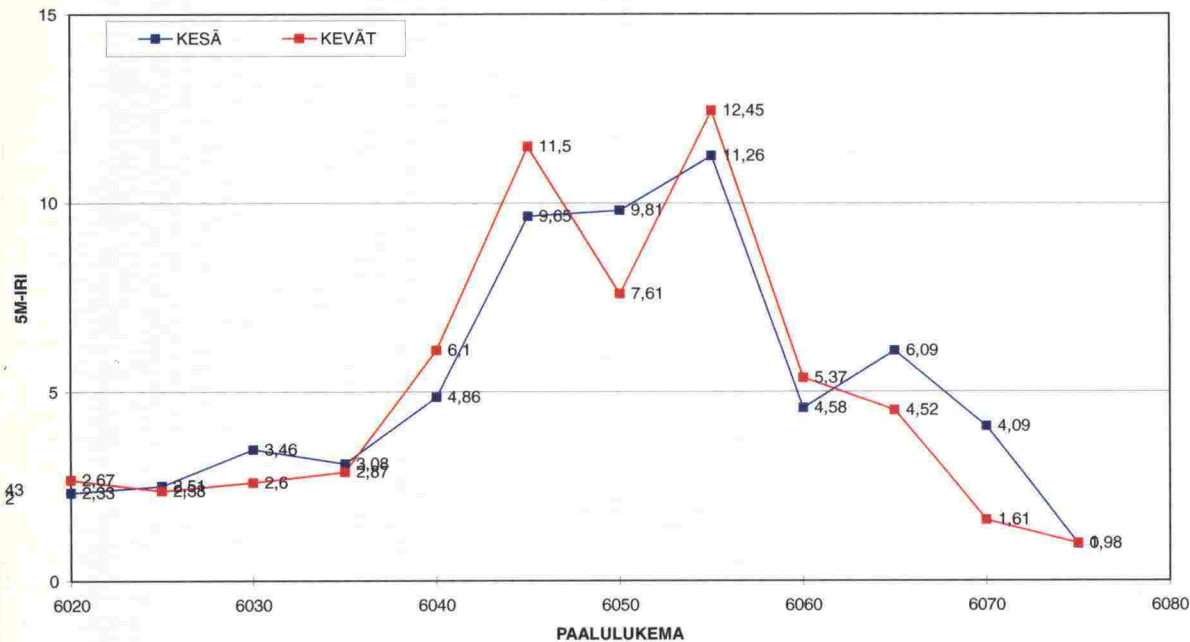
VT 5 TIEOSA 415

Kuva 13. Sillanpäässä oleva siirtymäkiilavaurio

Kuvassa 13. on sillanpäässä oleva siirtymäkiilavaurio. Paalulta 6040 paalulle 6070 on siirtymäkiilavaurio. Kevätmittaus antaa rummulle tyypilliset käyrät, joka johtuu siirtymäkiilan epätasaisesta routimisesta. Paikalla oli selvät routimis- ja kantavuudenpettämisen tunnuspiirteet (reunahalkeama, pakkaskatko ja painumaa). Routiminen kohdassa maksimissaan lievää. Käyrästä nähdään selvästi siirtymäkiilan vaurion pituus.

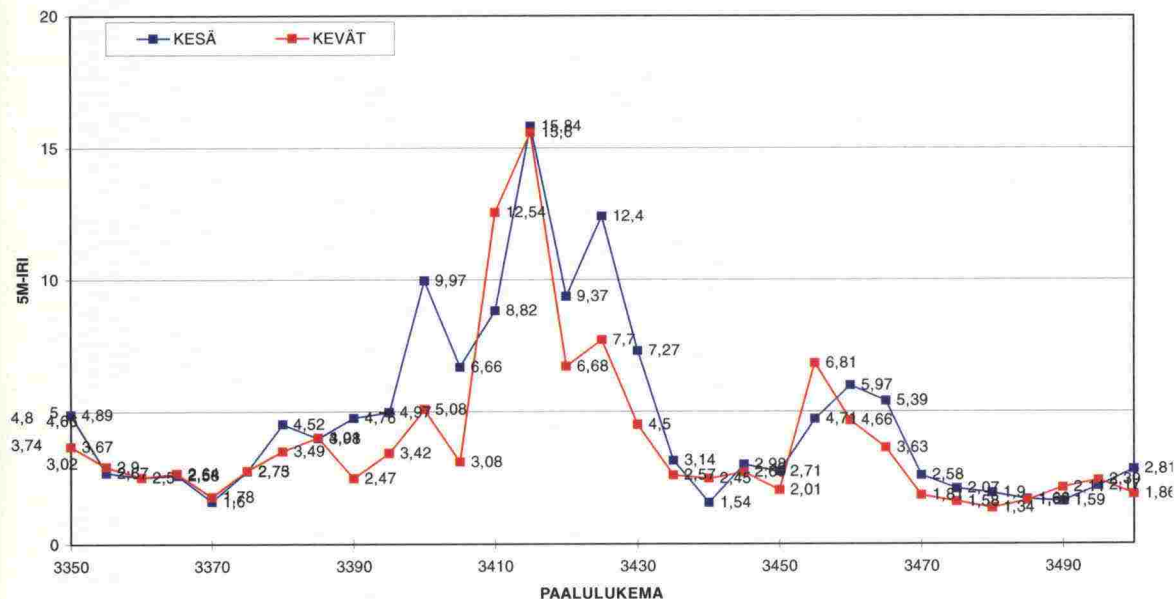
VT 5 TIEOSA 415

Kuva 14. Liikenneturvallisuudelle vaarallinen rumpurakenteen vaurio.

Kuvassa 14. on esitetty liikenneturvallisuudelle vaarallinen rumpuheitto. Kyseisessä tapauksessa rummunkohta on kesällä alempana kuin talvella ja tämän vuoksi routa tasoittaa talvella (rumpu on routimaton, mutta ympärillä oleva tierakenne nousee routivuuden vuoksi) rummun kohtaa, joka selittää kevätarvot pienemmiksi paaluilla 3400 ja 3425. Kyseistä rumpua on paikattu painuman vuoksi päällysteellä. Paalulla 3460 on mekaanisia päällystevaurioita. Kyseinen kohta on liikenteelle vaarallinen ja korjattava.

Kesäkuvaajasta käy hyvin ilmi rummulle olevat "ennakkopiikit" ennen ja jälkeen rummunkohtaa. Rummun kohdalla 5m-arvojen nousu johtuu huonosti tehdystä päällysteen korjauksesta.

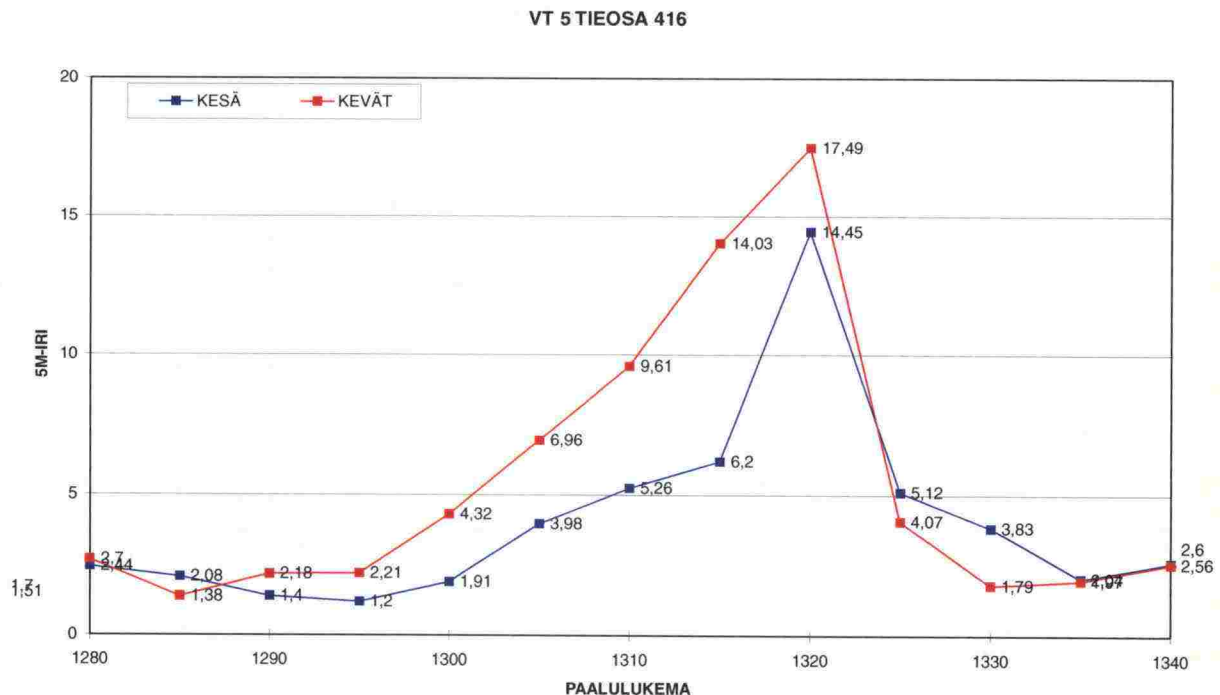
Kuva 15. Vaarallinen routiva rumpurakenne.

Kuvassa 15. on rumpuheitto joka poikkeaa täysin edellä mainituista rumpu- ja siirtymäkiilakuvaajista ja on lähempänä paikallista routavauriota kuin rumpuvaurioita. Kyseinen rummun kohta käyttäytyy tasaisuuden suhteen homogeenisesti ja itse rummun kohdalla on selvä piikki, mutta "ennakko" piikit puuttuvat. Kuvaajasta on taas selvästi havaittavissa mittaussuunta (2), eli kulmakertoimet ovat suurempia suuntaan 2 (pienenevään paalutukseen). Rummun ympäristö on erittäin routiva ja rummun kohdalla on painuma kesällä, joka korostuu talvella tierakenteen routiessa. Rummun routivuus on

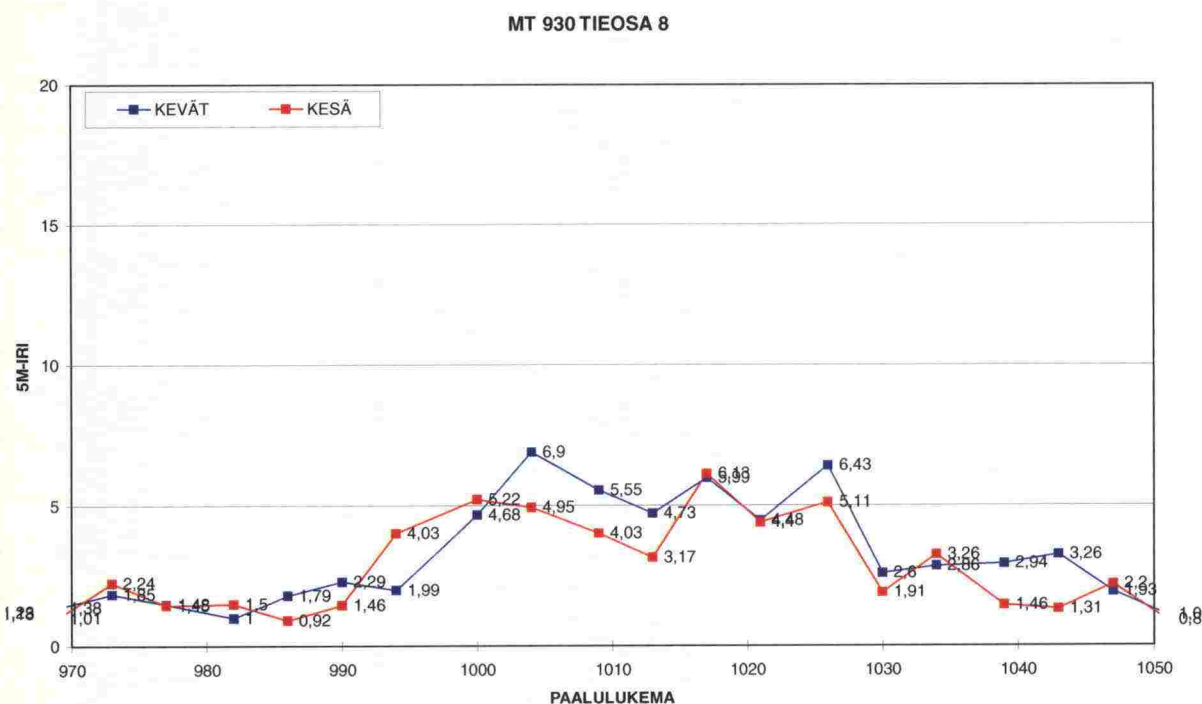
Kuva 16. Lievää monimuotoista vauriota lievästi vaurioituneella päällysteellä.

Kuvassa 16 on lievä monimuotoinen vaurio, jossa esiintyy lievää routavaurioita, reunapainumaa, pituushalkeamaa sekä loivaa pitkää epätasaisuutta. Tyypillistä käyrälle on pitkään jatkuva yli 5 mm/m arvot, mutta oikein pahat piikit puuttuvat. Yleensä tämäntyyppisiä lieviä vaurioita esiintyy uudehkoilla päällysteillä, sillä vanhoilla päällysteillä ns. piikit nousevat huomattavasti korkeammalle tierakenteen heikkenemisen vuoksi.

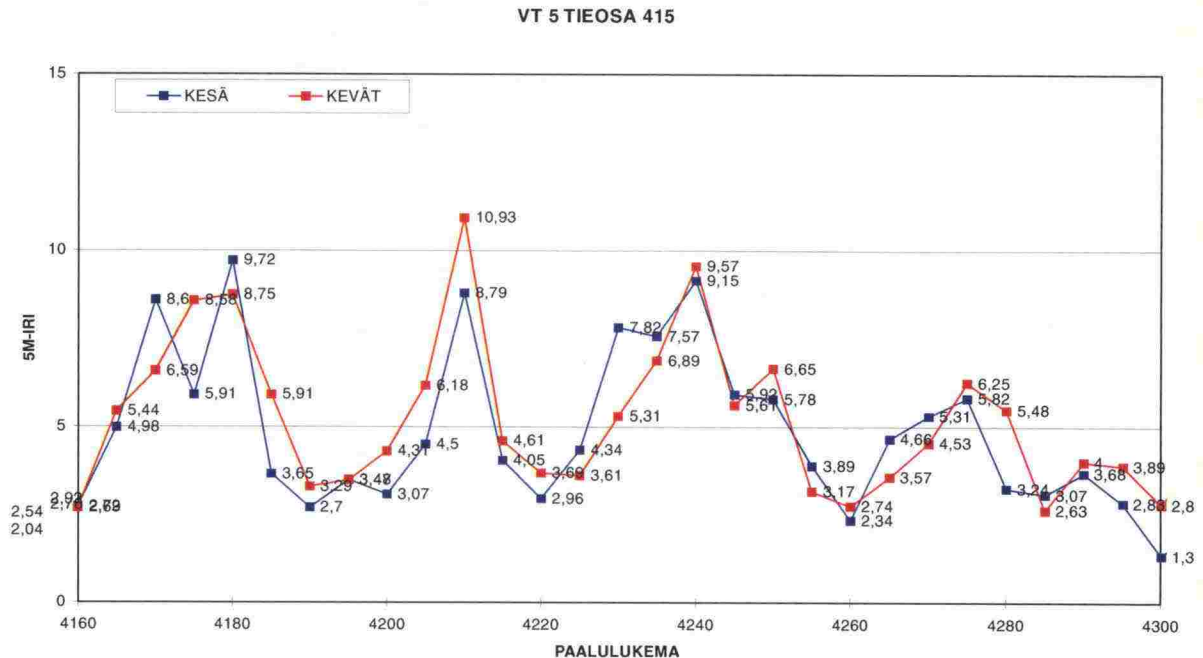
Kuva 17. Kohtalaista moninaista vauriota, jossa tiellä näkyy lieviä routavaurioita päällysteessä.

Kuvan vaurioanalyysi on seuraavanlainen: paaluvälillä 4160-4185 on rumpuheitto ja sen jälkeen tasaista paalulle 4200 josta vaarallinen heitto paalulle 4220, josta epätasainen reunapainuma jatkuu paalulle 4285. Koko matkalla oli päällysteessä myös lieviä routavaurioita.

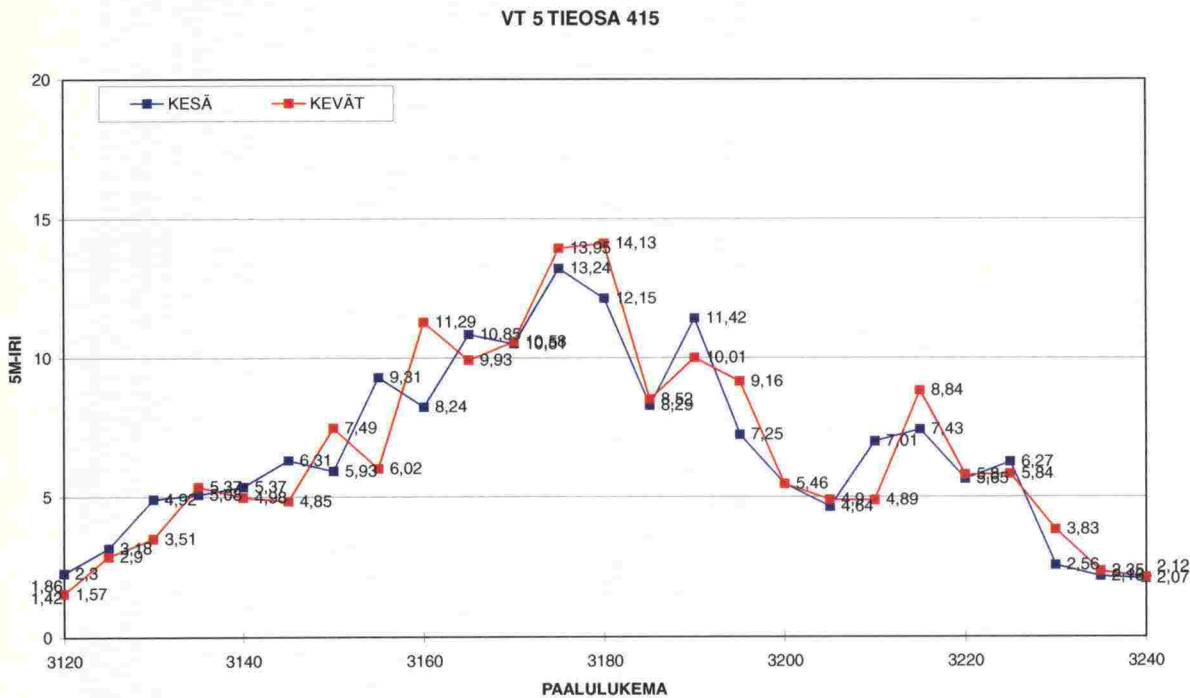
Kuva 18. Paha moninainen vaurio, joka vaatii korjausta. Routivuuden aiheuttama epätasaisuuden muutos on pientä, mutta routanousu on huomattavaa.

Kuvassa 18. on paha moninainen vaurio tyypillisineen kuvaajineen. Ominaista kyseiselle vauriolle on pitkään jatkuvat yli 5:n arvot, sekä yhtenäinen pitkä jakso yli 10:n rajan. Kuvaajasta näkee routanousun maksimikohdan paalulla 3180. Kyseisellä jaksolla on vaarallisen routanousun lisäksi kantavuuden pettämistä ja aikaisemmin tehty jo paikkauksia. Kyseinen kohta vaatii rakenteellista peruskorjausta.

Routivuus ei aiheuta suuria epätasaisuuksien muutoksia, mutta 5m-iri-arvot ovat niin korkeat, että rakenteen parantamiseen on syytä ryhtyä.

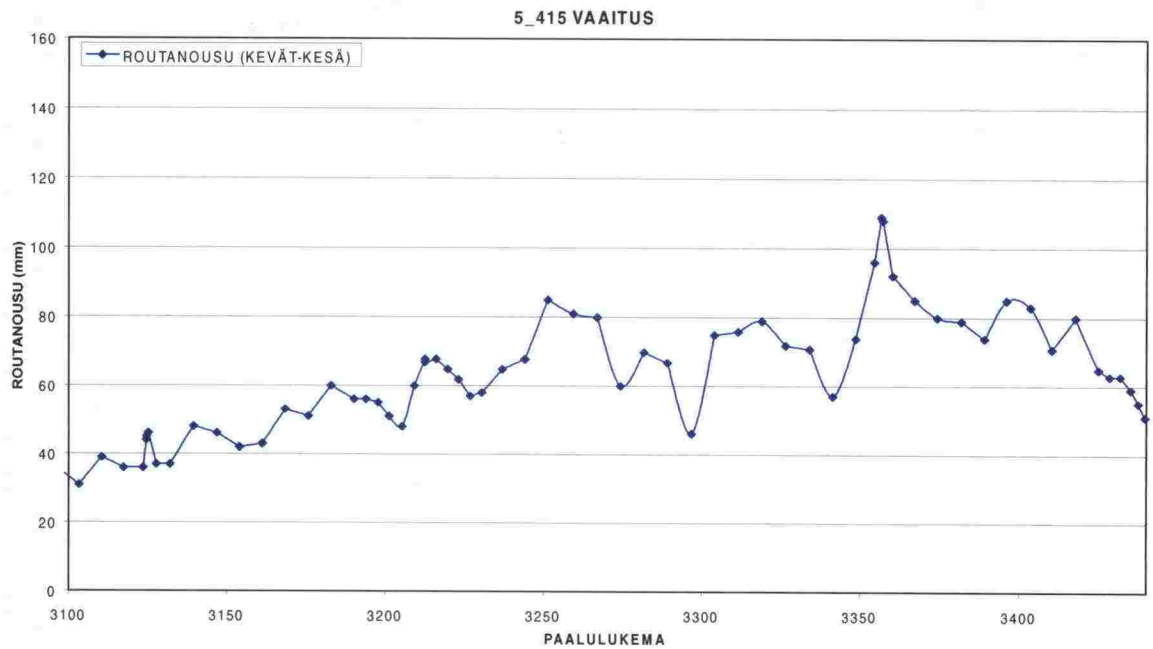
Kuva 19. Routavaaitus tulokset kuvan 18. 5m-iri kuvaajasta. Routavaaitukset on tehty tien keskiliinjalta.

Kuvassa 19. On esitetty myös routavaaitustulokset VT5, tieosalta 415. Routamittaukset on tehty tien keskilinjalta, kun 5m-iri-mittaukset on tehty oikeasta ajourasta. Tulokset eivät ole sinänsä vertailukelpoisia, sillä tien reunassa muutokset saattavat olla huomattavasti erityyppiset kuin tien keskilinjalla. Tuloksista ilmenee että routanousu on suhteellisen tasaista ja jyrkät routanousun muutokset puuttuvat. Yhdistettynä 5m-arvot routavaaitustuloksiin, niin saadaan ongelmakohta tiessä rajattua pl 3120-3230. Paaluvälillä 3160 – 3220 tutkatulkinnosta paljastui märkä linssi ja jakavan alapinnalla oleva painuma turpeessa, joka aiheuttaa 5m-arvojen nousun päällysteen pinnassa. Tämä kohde on hyvä esimerkki siitä, että vauriokohta pystytään paikallistamaan tarkoin ilman kallista routavaaitusta 5m-irin ja tutkaluotauksen avulla. Routavaaituksen tekemistä tulee harkita vasta sitten kun 5m-mittaukset ja alustava tutkatulkinta on tehty, sillä useassa tapauksessa vaurioiden syyt selviävät jo näiden mittauksien perusteella.

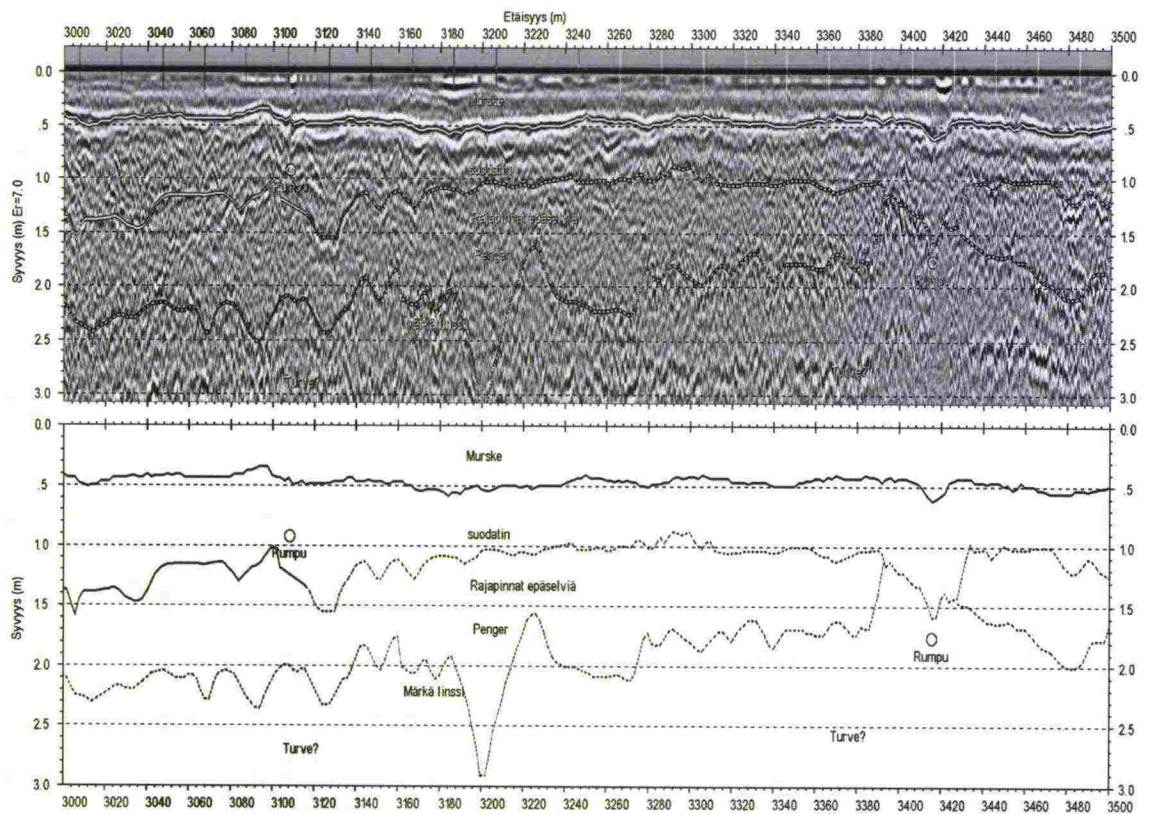
Kuva 20. Maatutkatulkinta kuvan 18. alueelta.

Kohteella tehtiin massanvaihto, jolloin rakenteesta paljastui vanhoja pasiina-rakenteita. Kuvassa 20. on esitetty tutkatulkinnat 500 Mhz:n antennilla mitatulta jaksolta.

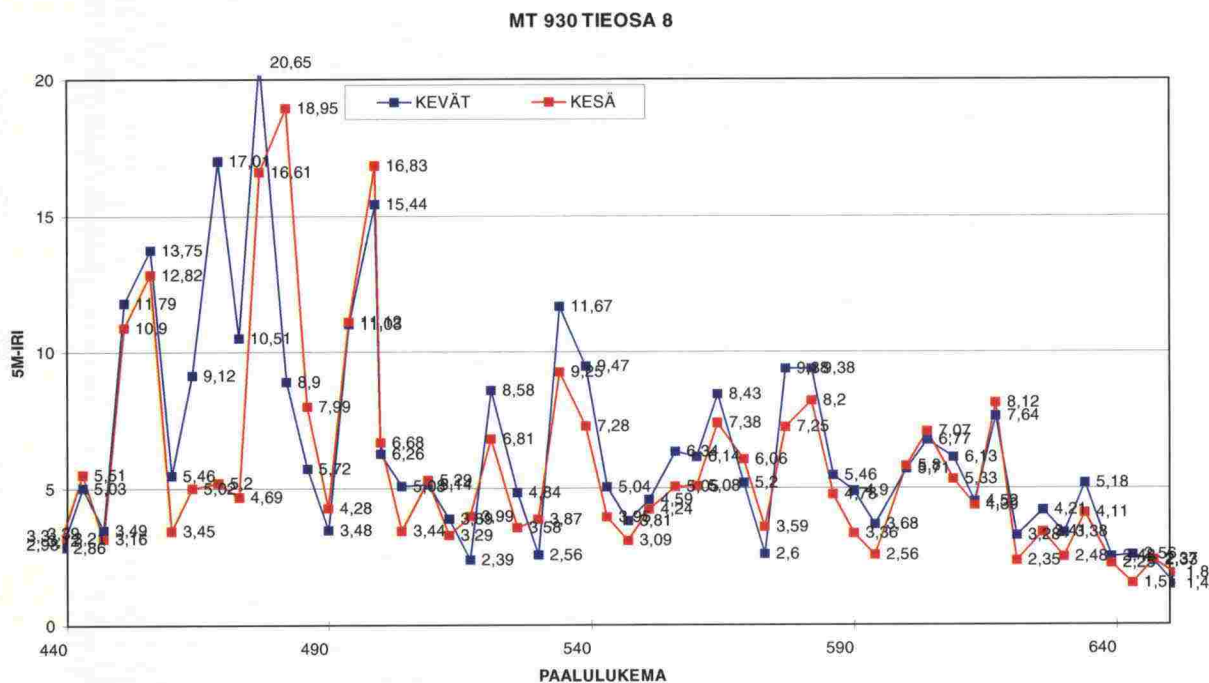
Kuva 21. Kuvassa on esitetty toinen tapaus, missä esiintyy vuorotellen pahaa ja kohtalaista vaurioita

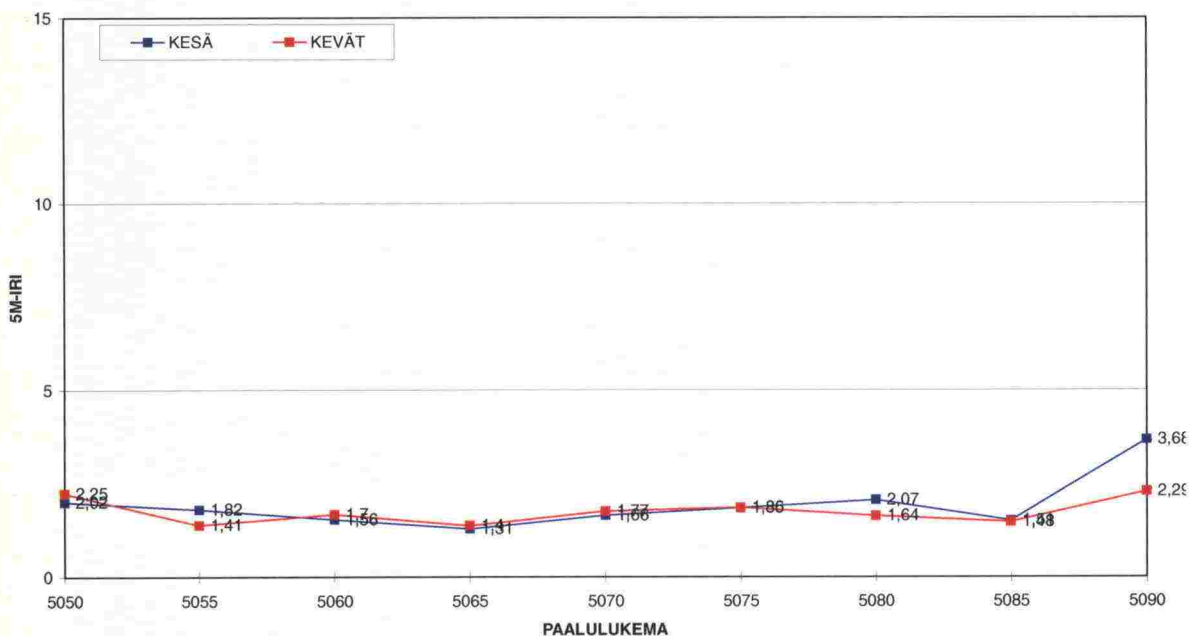
VT 5 TIEOSA 415

Kuva 23. Kuvassa on 5m-IRI-kuvaaja kohteelta, jossa on silmin havaittavaa verkkohalkeamaa, mutta purkautumista ei ole tapahtunut

Kuvassa 23. On koko matkalla (pl 5050-5090) verkko halkeamaa, mutta 5m-IRI on pysynyt alhaalla. Jos verkkohalkeamassa on tapahtunut purkautumista (reiät), niin kuvaaja on pakkaskatkojen kaltainen.

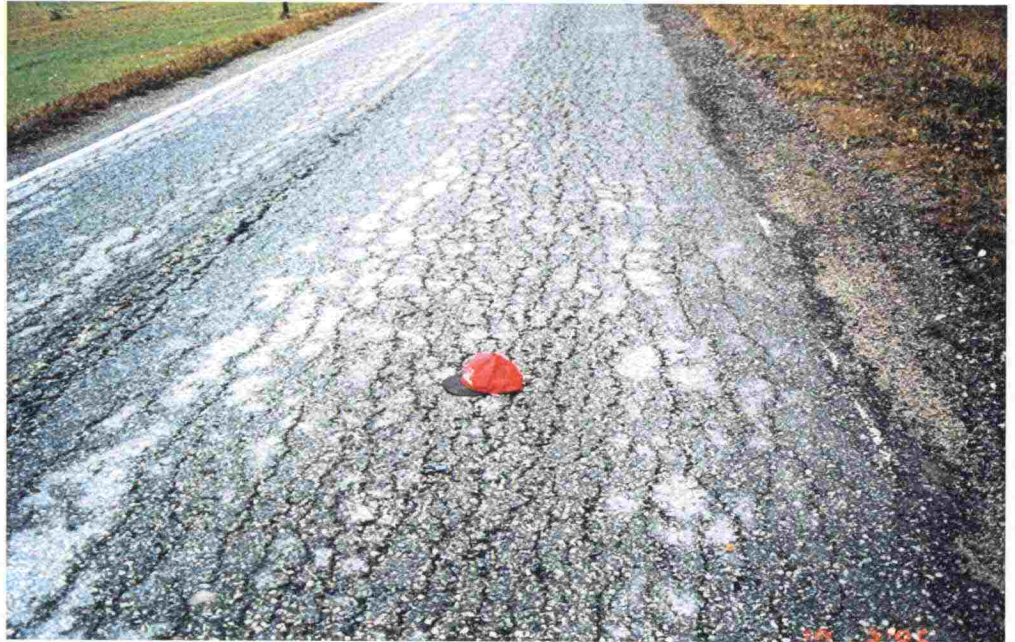
Valokuva 3. Verkkohalkeamaa joka ei näy merkittävinä arvojen nousuna 5m-IRI:ssä, jos tiellä ei ole muuta pituussuuntaista epätasaisuutta eikä reikiä. Tästä seuraava aste on päällysteen purkautuminen, joka nostaa 5m-arvot monimuotoisten vaurioiden tasolle.
